LES MARINES DE LIMAY

Réalisations dans le bâtiment

Sélection des réalisations les plus représentatives à leur création et aujourd'hui (2009)

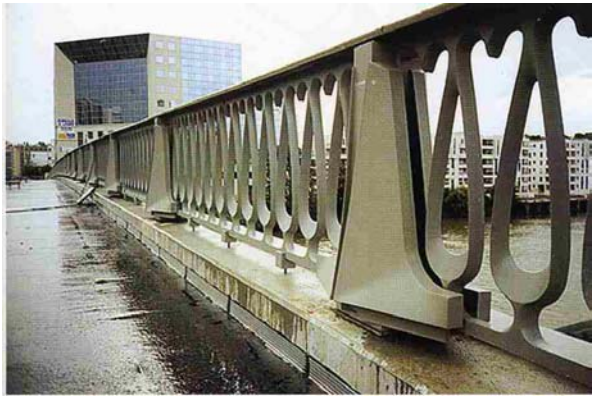
2.Le pont de Billancourt

CONSTAT :
Aucune trace de vieillissement n'est visible (fissures, cloquages, craquelures, déformation, aucun déchirement aux endroits des inserts métalliques).
Aspect :
Aspect gris, léger tassement de la couleur originale et noircissement par pollution.

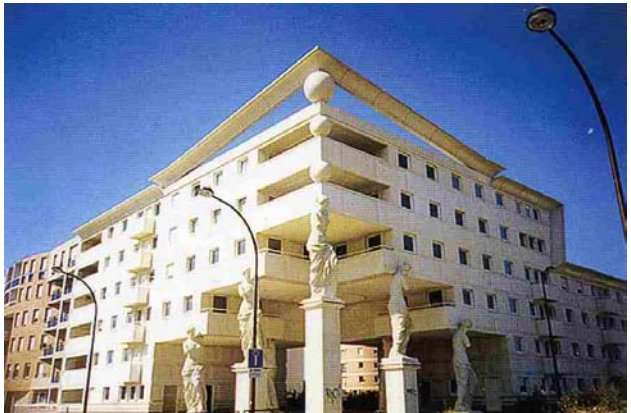
4. Résidence « Les Cariatides » Guyancourt

CONSTAT : Corniches sphères cariatides
Aucune trace de vieillissement n'est visible (fissures, cloquages, craquelures, déformation, aucun déchirement).
Aspect :
Gel coat beige aspect intact avec zone de salissure par endroit.
